| Fecha: | 06/10/2023 | Inspector: | GRAMIGNANO ALBERTO | Comitente: | FAVARETO S.A. | Nº de Informe: | 337-E-45205 |
| Marca: | TRALIFT | Designación: | 337 | Capacidad: | 1 Tn | Mando: | 5,5 Metros |

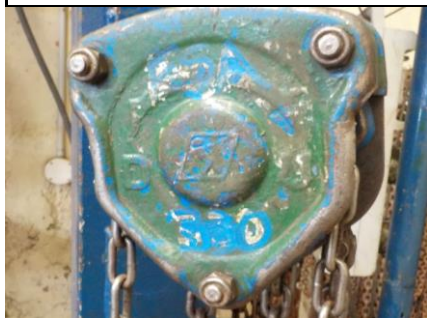
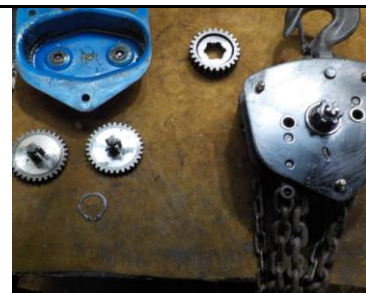
| CONDICIÓN | S | N | N/A | OBSERVACIONES |
|---|---|---|---|---|
| ENSAYO DE TRACCION | X | | | Se aplicó una carga de 1440 Kg |
